宁夏中房文昌苑一期三标段
“4·7”高处坠落一般生产安全事故调查报告

互助县人民政府事故调查组

2024年4月7日，青海方驰建设集团有限公司员工在宁夏中房文昌苑一期三标段S27商铺楼顶作业时，发生一起高处坠落事故，造成一人死亡，直接经济损失110万元。

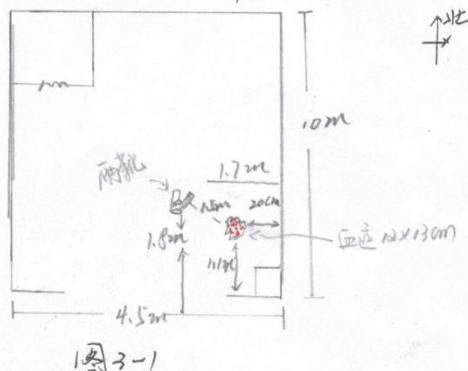
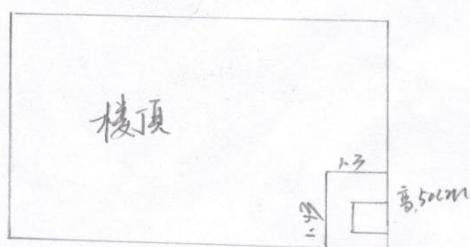
现场勘验绘图 (图3)

现场位于青海省海东市互助县威远镇东大街 18 号中房 · 文昌苑一期三标段 S27 商铺，事发点位于一期三标段南侧地下车库入口自东向西第 7 间商铺，该间商铺楼层高 6.9 米，进深 10 米，

开间 4.5 米, 该商铺屋顶东南角有内径为 0.7×0.7 米的通风口 (离地面高 7.6 米), 通风口附近有一块泡沫板碎片。在该铺面东南角 (距铺面东墙 0.2 米、距门口 1.1 米) 处有 0.12×0.12 米的不规则血迹, 距铺面东墙 1.7 米, 距门口 1.8 米处有一双雨鞋, 现场发现破碎的泡沫板, 加气砖块和零碎的方木条。

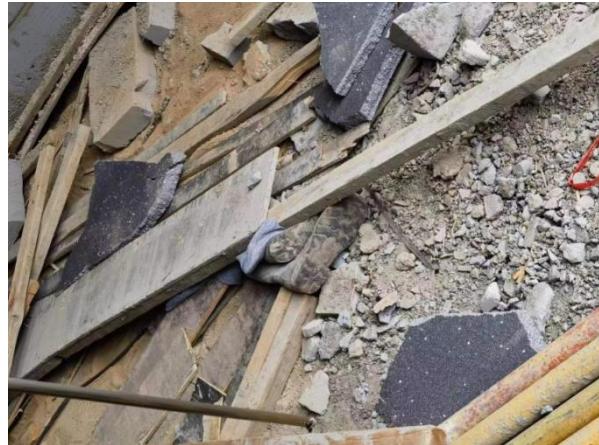
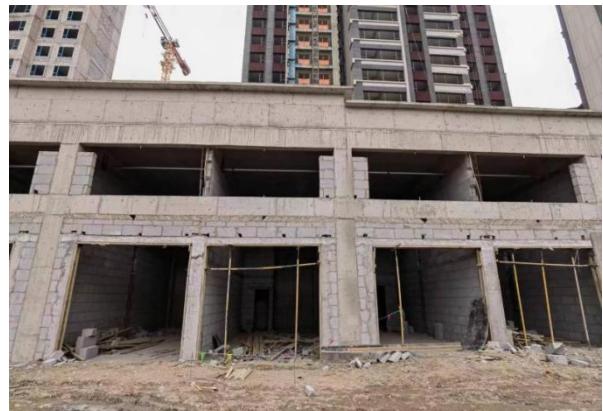
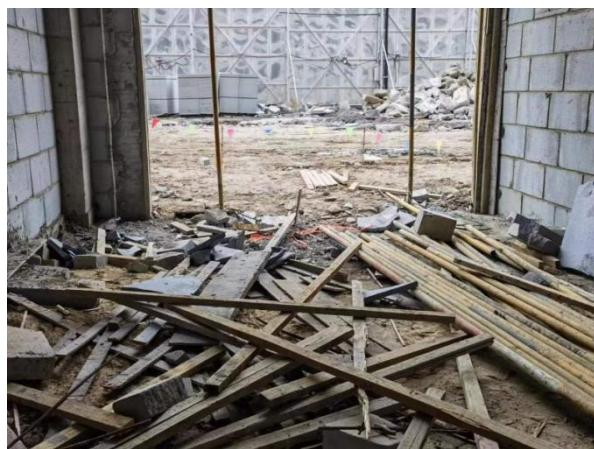
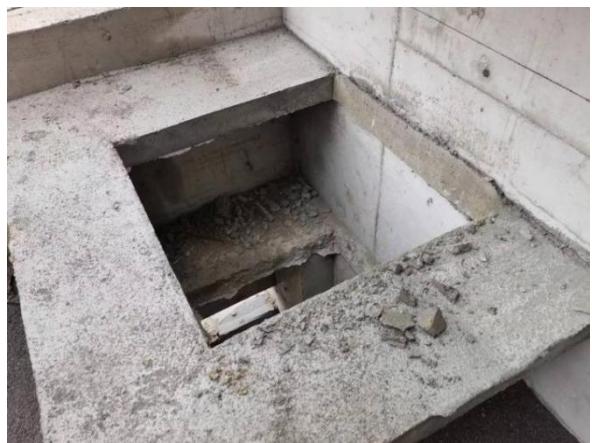
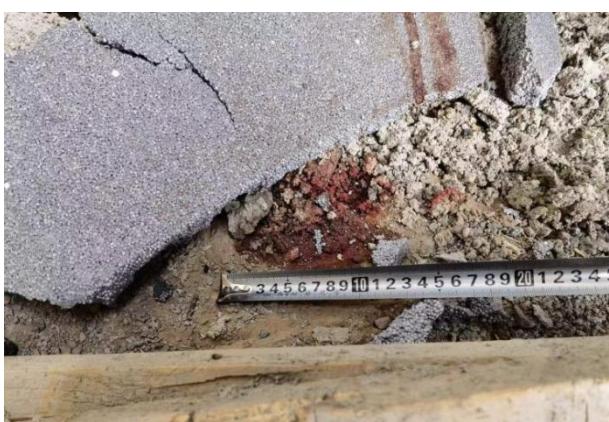
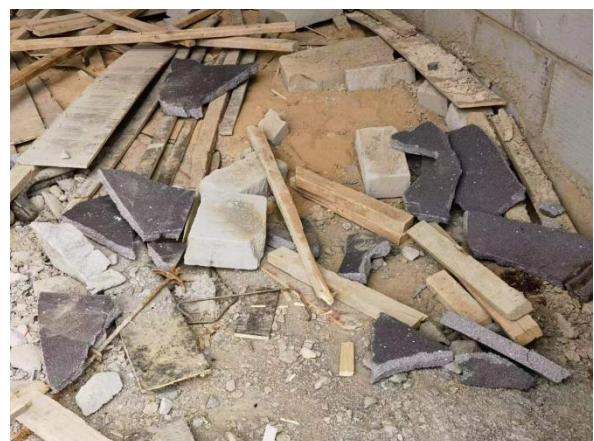
事故现场照片

作业人员楼面作业时，违反规章制度，随意翻越女儿墙，因通风口未设置安全防护和警示标志，从通风口坠落，导致了事故的发生。

事故发生后，现场负责人韩建生给在水泥拌合现场带班的宋长青打电话前来救援，听到发生事故前来救援的宁夏中房文昌苑一期三标段青海方驰建设工程有限公司生产经理顾曦昊拨打了 120 急救电话，9 时许，120 救护车到达现场，将伤者运送到互助县人民医院抢救。青海方驰建设工程有限公司派人立即封堵了通风口，设置了警示标志，拉了警戒线。县应急管理局接到报案后，立即会同县公安、住建、威远镇人民政府相关人员赶赴事发现场，对事故进行进一步调查处置，同时责令该公司停止施工作
