# 杭州万达钢结构有限公司互助金圆水泥有限公司

## 水泥窑替代燃料节能降碳改造项目“5·28”

### 高处坠落事故调查报告

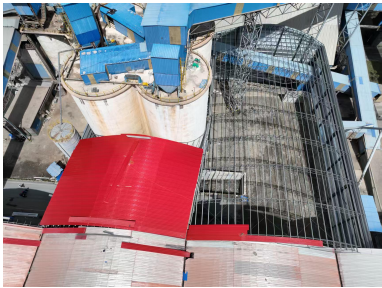
（五）事故现场情况。本次事故现场位于互助金圆水泥有限公司水泥窑替代燃料节能降碳改造项目（原材料堆棚扩建钢结构密封项目）施工作业区域内，具体事发点位为厂区 5 号原材料旧工棚。该工棚建成于 2024 年，整体坐东朝西，四至边界清晰：东侧紧邻厂区围墙，南侧衔接 6 号原材料棚，西侧为本次在建的原材料堆棚扩建钢结构密封作业区域，北侧毗邻 4 号原材料棚。

事发地点全貌（鸟瞰照片）

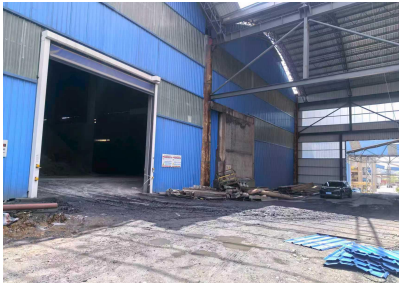
5 号原材料旧工棚顶棚距地面垂直高度为 13 米，棚体南北总宽度为 25 米。在 5 号与 6 号原材料棚顶棚衔接处，设有宽 0.45 米、高 0.4 米的雨水收集槽，5 号棚顶西南角距边缘 1.7 米处，存在一处长 1.2 米、宽 0.84 米的彩钢瓦破损口。破损口边缘 0.4 米处搭接有一块长 6 米的红色封顶彩钢瓦，该彩钢瓦西侧堆放有 20 型号零散钢筋。破损口西侧的在建棚顶区域摆放两把带线手持钻，距破损口分别为 0.4 米和 1.7 米。棚顶北侧 12 米处放置一卷涤纶材质安全绳索，绳索西侧 0.9 米为在建工棚区域。在建工棚由南至北第 11 根檩条上固定布设一根涤纶安全绳并完成挂扣，绳体末端呈盘卷收纳状态。

5 号原料棚照片

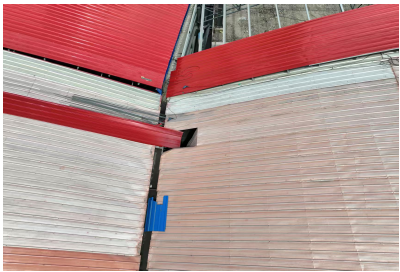
经勘查，5 号原材料旧工棚顶棚彩钢瓦存在明显变形、弯折痕迹，但板材未发生整体断裂。此外，本次原材料堆棚扩建钢结构密封项目施工现场未设置安全警示标识、防护网等必要安全防护设施，现场安全防护条件严重缺失。

踩破的棚顶（鸟瞰照片）

作业人员彭华安全防护意识淡薄，高处作业期间未按规定悬挂固定安全绳，作业区域未搭设防护网，完全丧失高处作业防坠落保护；违规踩踏 5 号旧厂房顶棚彩钢瓦与钢结构梁衔接薄弱部位作业，在自身重力作用下踩踏区域彩钢瓦塌陷，导致高处坠落、当场死亡，是本次事故发生的直接原因。

（三）狠抓施工现场安全管控，强化高危作业监管。全面规范高处、动火等危险性较大作业管理，严格执行专项施工方案审批、作业票证管理、作业条件验收、专人现场监护制度。施工现场必须按规范布设安全警示标识、防护网、防护栏杆等安全设施，配齐合格劳保用品并督促作业人员规范佩戴使用。压实现场负责人、专职安全员、监护人员岗位职责，全程紧盯作业全过程，及时制止各类违章作业、冒险施工行为，杜绝无防护、无监护、无方案作业。

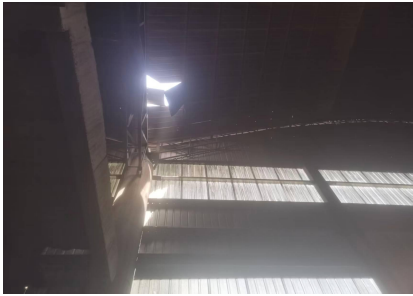
踩破的棚顶照片

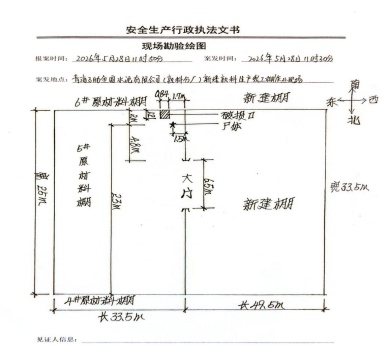
事故人员坠落倒地位置环境清晰，坠落人员呈仰躺姿态，头部朝南、脚部朝北，身上规范佩戴安全绳与安全帽。以坠落人员为中心，其东侧 8 米处为黏土区域；南侧 2 米处为 5 号与 6 号棚隔墙；西侧 1.5 米处为 5 号棚墙体，距 5 号棚宽为 6.5 米、高 4.8

米的大门；北侧 23 米处为 5 号与 4 号棚隔墙。坠落人员东侧地面留有一处长 1.6 米、宽 0.5 米的不规则血迹。现场地面为覆盖积尘的混凝土地面，坡度约为 10°。

现场勘验
