青海昊栋建筑工程有限公司“5·2”高处坠落 一般生产安全事故调查报告

互助县政府事故调查组

2024年5月2日12时50分，青海昊栋建筑工程有限公司在青海互助金圆水泥有限公司二分厂原材料大棚维修钢构作业时，发生1起高处坠落事故，造成1人死亡，直接经济损失138万元。

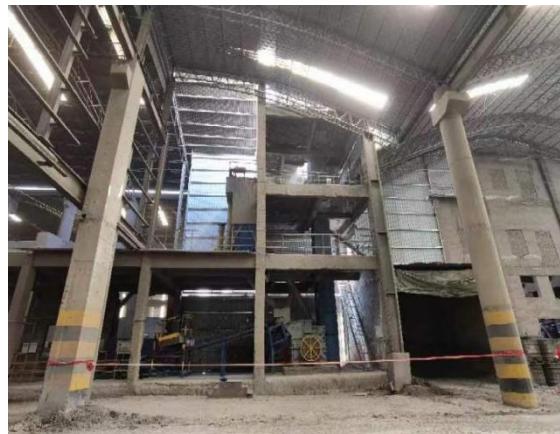
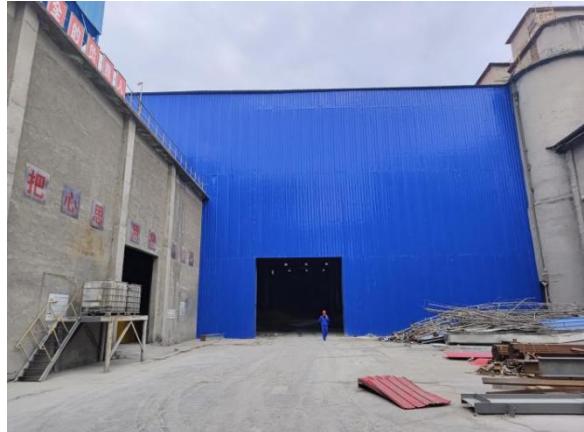
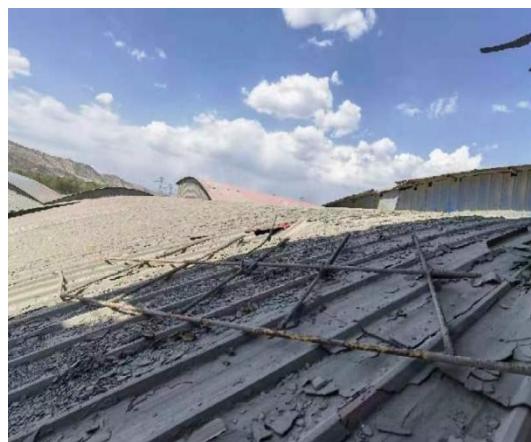
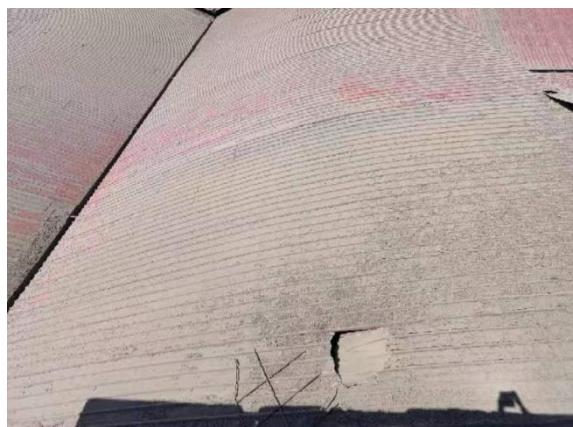
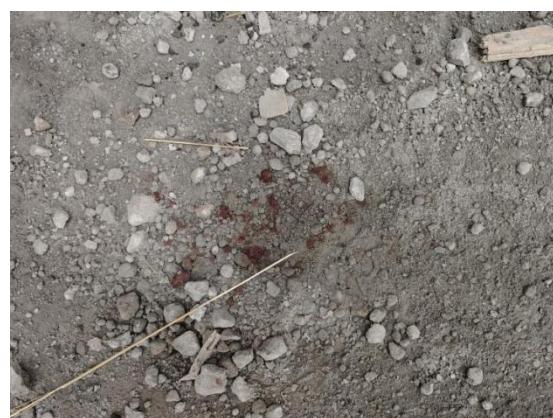
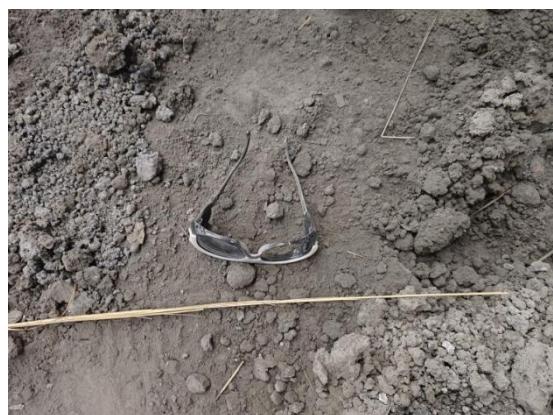
现场照片

现场位于互助县塘川镇包家口村青海互助金圆水泥有限公司二分厂，事发点为原材料工棚，该工棚东西宽 129 米，南北长 125 米，高 16.7 米，自东向西第九跨柱间，自南向北第三工棚之间，距南侧边 7.76 米处设置石膏破碎机平台，距地面 16.7 米上方为彩钢和塑料阳光板相间的顶棚，在塑料阳光板有一 $0.5 \text{ 米} \times 0.65 \text{ 米}$ 的洞口，洞口旁边有 $3 \text{ 米} \times 1.2 \text{ 米}$ 已被拆卸的钢筋护栏，洞口距南侧边缘为 1.2 米，洞口下方距石膏破碎机平台 2.6 米，东柱 6.1 米，西柱 6.8 米，距北便道边 3.1 米处有零碎的眼镜碎片和血迹，在地面血迹东北角 3.6 米处有一副眼镜，顶层检修平台有一包已拆封的焊条、五根槽钢和 1.2 米的被拆卸的钢筋护栏，

平台东侧护栏有电焊作业痕迹，现场未发现安全防护设施及设备。

作业人员安全意识淡薄，未采取安全防护措施，到原料棚顶部取材料，不慎踩破阳光板坠落受伤致死。

（三）狠抓现场安全管理。加强特种作业管理，组织隐患排查治理工作，严格落实整改措施和责任追究，加强作业现场安全管理，作业现场要采取相应的防护措施，指定专人进行监护。

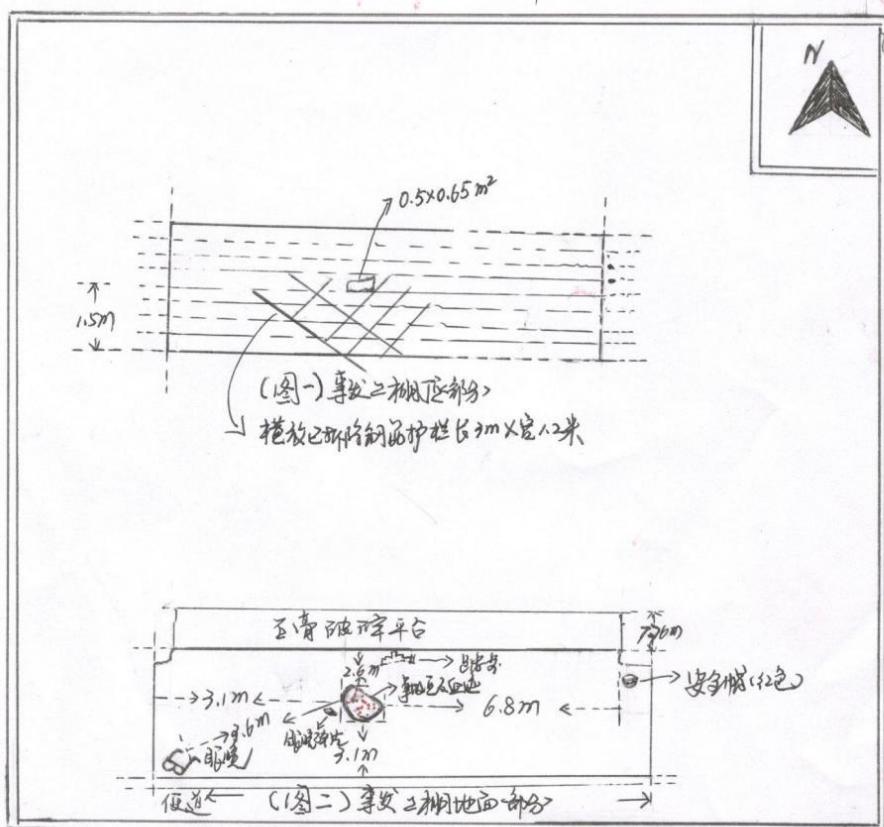
现场勘验图

报案时间: 2024年5月2日15时40分 案发时间: 2024年5月2日13时14分
案发地: ~~新乡市某有限公司厂内材料堆场~~ (北纬36°43'38"、东经101°33'54")
