宁夏中房文昌苑一期三标段
“4·7”高处坠落一般生产安全事故调查报告

互助县人民政府事故调查组

2024年4月7日，青海方驰建设集团有限公司员工在宁夏中房文昌苑一期三标段S27商铺楼顶作业时，发生一起高处坠落事故，造成一人死亡，直接经济损失110万元。

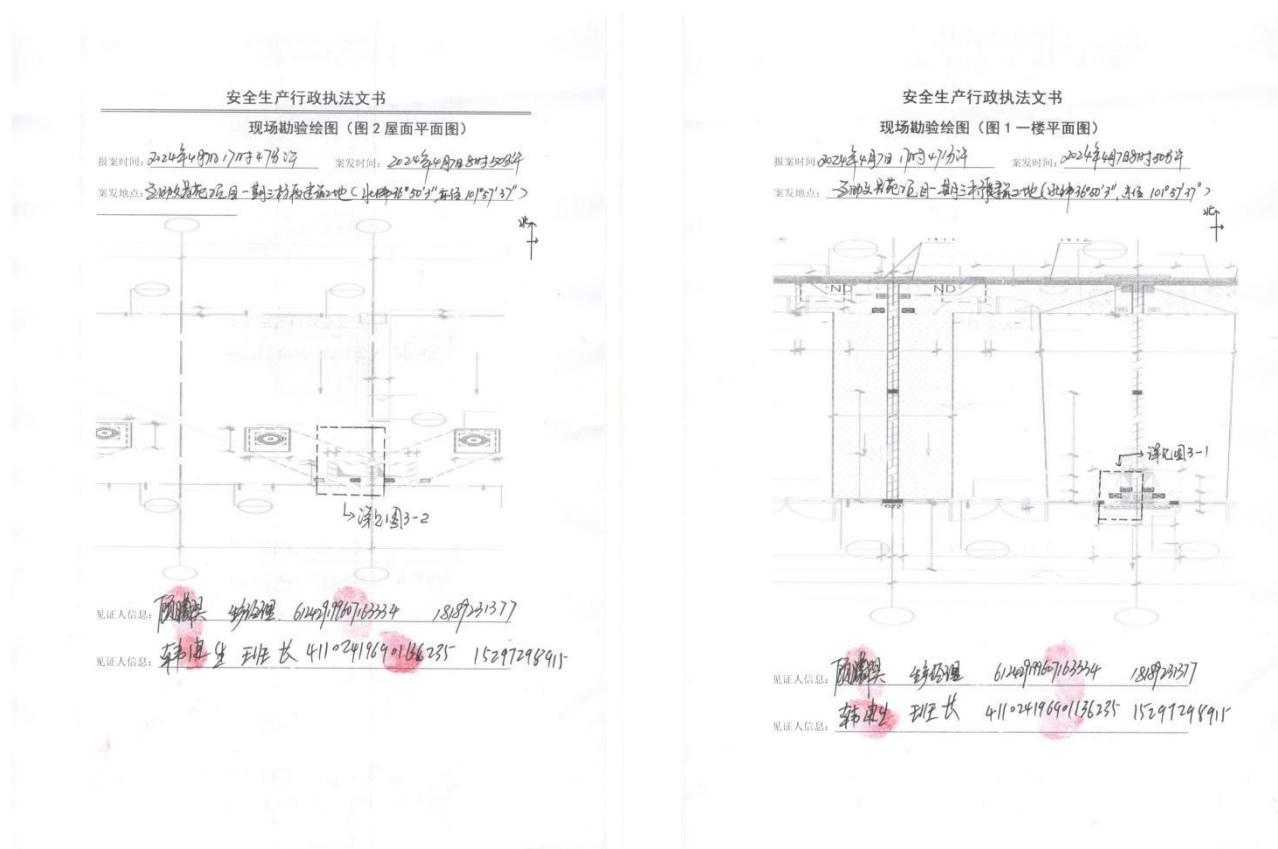
现场勘验绘图 (图3)

现场位于青海省海东市互助县威远镇东大街 18 号中房 · 文昌苑一期三标段 S27 商铺，事发点位于一期三标段南侧地下车库入口自东向西第 7 间商铺，该间商铺楼层高 6.9 米，进深 10 米，

开间 4.5 米, 该商铺屋顶东南角有内径为 0.7×0.7 米的通风口 (离地面高 7.6 米), 通风口附近有一块泡沫板碎片。在该铺面东南角 (距铺面东墙 0.2 米、距门口 1.1 米) 处有 0.12×0.12 米的不规则血迹, 距铺面东墙 1.7 米, 距门口 1.8 米处有一双雨鞋, 现场发现破碎的泡沫板, 加气砖块和零碎的方木条。
